Проверка износа приводной цепи

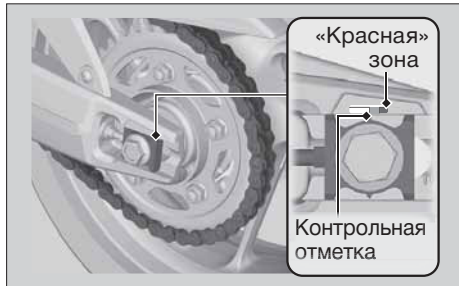
Проверьте табличку износа цепи при ее регулировке. Если красная зона находится напротив контрольной отметки на пластине регулятора на маятниковом рычаге после того, как цепь была отрегулирована до правильного прогиба, то это означает, что цепь чрезмерно изношена и подлежит замене.

Цепь DID 525V11 или RK 525KRW

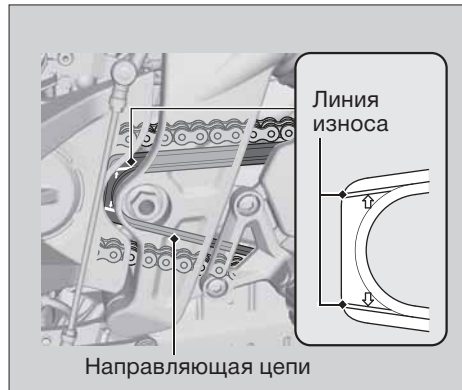
Направляющая приводной цепи подлежит замене, если ее износ достиг линии предельного износа. При необходимости замены направляющей обратитесь к официальному дилеру Honda.
