## 《ブレーキパッドの摩耗の点検》

(ホンダ推奨6か月点検整備項目)

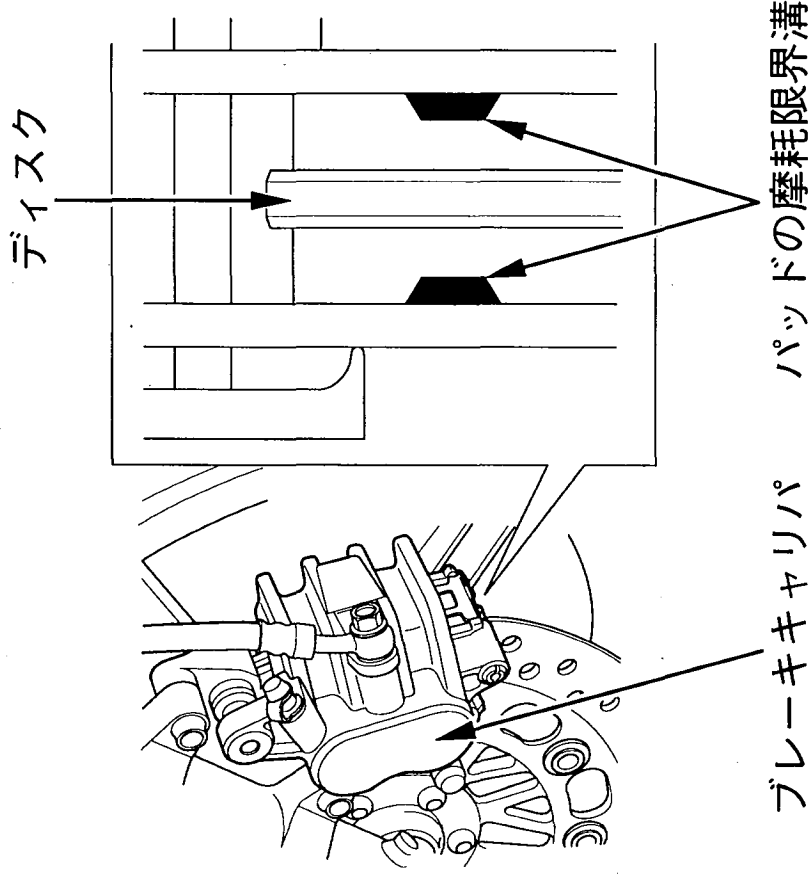
ブレーキキャリパの下側からのぞいて、パッドの摩耗限界溝がブレーキディスクの側面に達したら、パッドの摩耗限界です。

ブレーキキャリパ      パッドの摩耗限界溝

摩耗限界に達したら、ブレーキパッドを左右同時に交換してください。
