Inspección del desgaste:

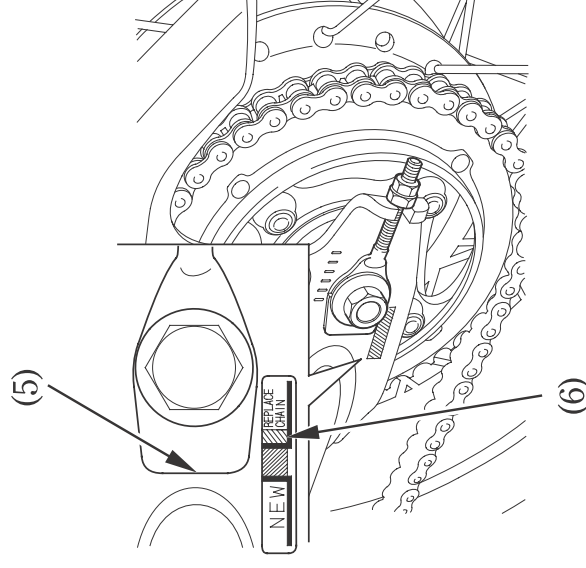
Compruebe la etiqueta de desgaste de la cadena cuando ajuste la cadena. Si la zona roja (6) de la etiqueta se alinea con el borde posterior (5) de las placas del ajustador de la cadena después de haber ajustado la cadena a la tensión correcta, significa que la cadena está excesivamente gastada y que debe reemplazarse. La tensión correcta es:

(5) Borde trasero

(6) Zona roja
