### 《ブレーキパットの摩耗の点検》

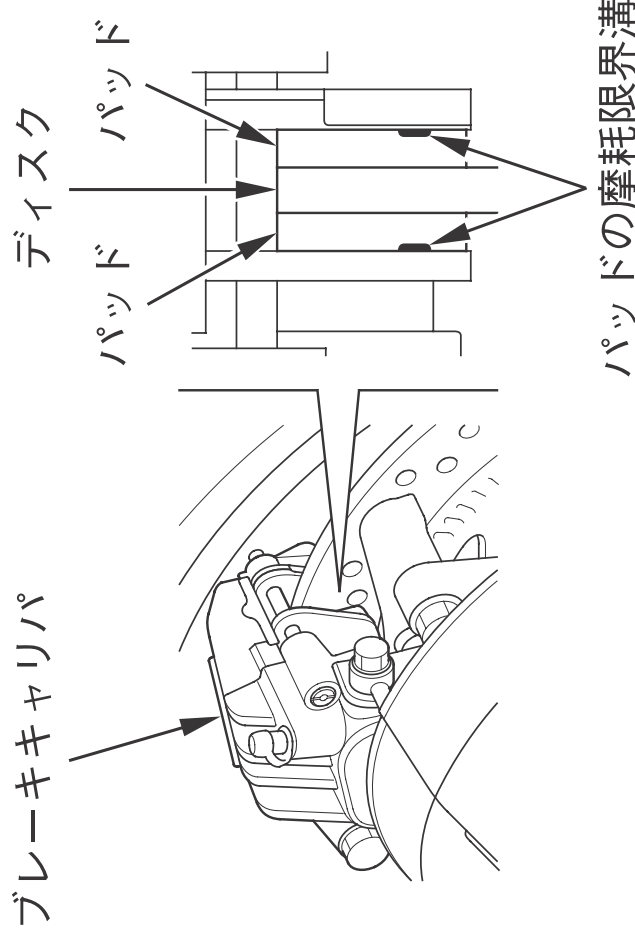
ブレーキキャリパの後側にある、パットの摩耗限界溝がブレーキディスクの側面に達したたら、パットの摩耗限界です。

摩耗限界に達したら、ブレーキパッドを左右同時に交換してください。
